**Система
контроля и управления доступом**

TSS-OFFICE
TSS-PROFI

**Межконтроллерная линия:
*поиск неисправностей
и методика их устранения***

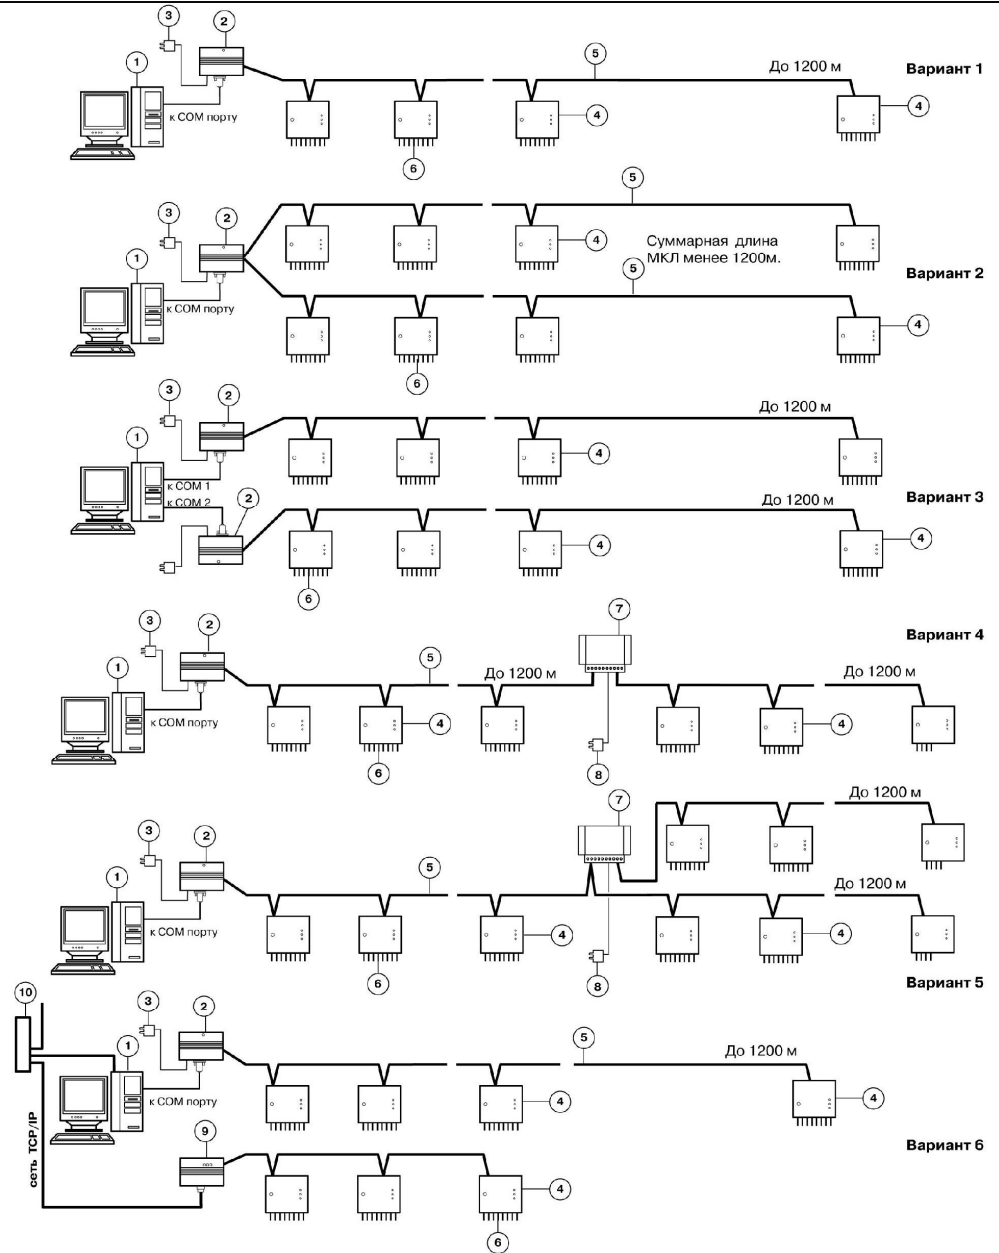
Рис.3. Структурные схемы подключения контроллеров к межконтроллерной линии.

3. Производить построение МКЛ строго согласно схемам, приведенным в инструкции по монтажу (Стандартная и разветвленная схемы построения МКЛ см. на рис.3, варианты 1, 2 и рис.4 *Инструкции по монтажу*). Соблюдать цвета проводов.

4. **ВНИМАНИЕ!** МКЛ не допускает разветвлений (соединений звездой). Исключение допускается только при подключении отдельной линии к интерфейсным модулям Bit 4.3, Bit 4.4 (репитер) или TSS-Ethernet. (См. рис.3, варианты 3, 5, 6 *Инструкции по монтажу*).

10. МКЛ не должна превышать длину **1200 метров**. Если необходимо длиннее – используйте репитер-усилитель TSS ВIT-4.4 (См. рис.3, вариант 4 *Инструкции по монтажу*).

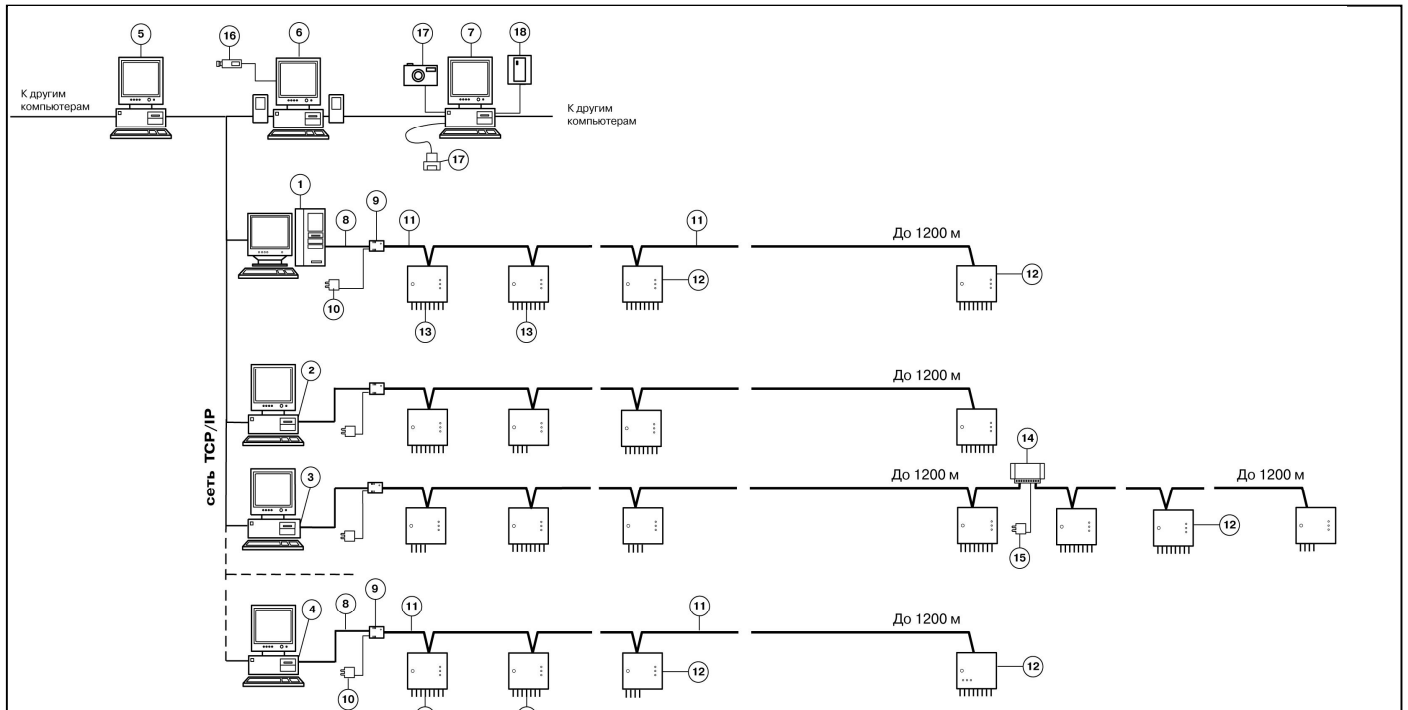
Рис. 4. Структура разветвленной системы контроля и управления доступом TSS на базе центрального сервера и ПК управления сетью контроллеров удаленных объектов.

5. ПК отдела кадров, бухгалтерии. Создание отчетов, работа с персоналом (изменение прав доступа и т. д).
6. ПК поста охраны на проходной для визуальной идентификации входящих и выходящих.

7. ПК бюро пропусков. Для выдачи постоянных и временных идентификаторов (карт доступа).
8. Кабель (RS-232) к последовательному порту (COM-порту) ПК сервера системы или ПК управления сетью контроллеров.

9. Интерфейсный модуль ВIT-4.3 (преобразователь интерфейсов RS-232/RS-422).
10. Источник питания интерфейсного модуля ВIT-4.3 (9,5 - 12 В). Источник питания входит в комплект поставки модуля ВIT-4.3.

11. Шина контроллеров (межконтроллерная линия, RS-422).
12. Восьмипроводный кабель типа «витая пара» (UTP), 5 категории, сечение токоведущих жил - не менее 0,20 мм². Общая длина шины - не более 1200 метров.

13. Контроллер управления доступом серии TSS-209 или TSS-203
14. Кабели к оборудованию пунктов прохода.
15. Репитер-усилитель Bit-4.4 (для удлинения межконтроллерной линии RS-422).

16. Источник питания репитера ВIT-4.4 (10 - 14 В).
17. Видеокамера ПК поста охраны на проходной. Для визуального сравнения фото из базы данных и реального видео изображения при проходе персонала (не обязательно).

18. Цифровая фотокамера, сканер. Для ввода изображения (фото) владельцев идентификаторов в базу данных.
19. Контрольный считыватель для ввода кодов идентификаторов в базу данных (модуль GT-7.5 и подключенный к нему Proximity-считыватель).
